DEBRIEFING

ÉQUIPEMENT DE PROTECTION INDIVIDUELLE :

Quand la mode et la sécurité vont de pair.

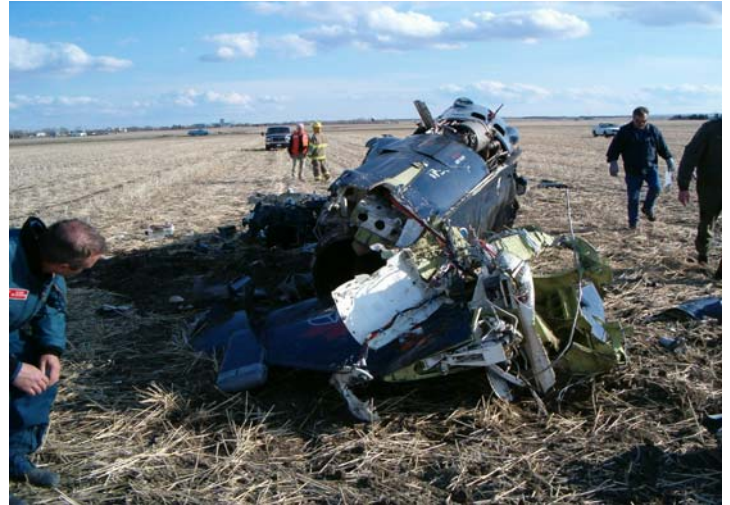
Le premier accident a eu lieu le 14 juin 2004, à Moose Jaw. Un CT-115 Hawk, un chasseur d'entraînement biplace, est entré en collision avec un oiseau. L'équipage s'est éjecté à 690 pieds AGL, et l'aéronef s'est écrasé et a été complètement détruit à l'impact sept secondes plus tard.

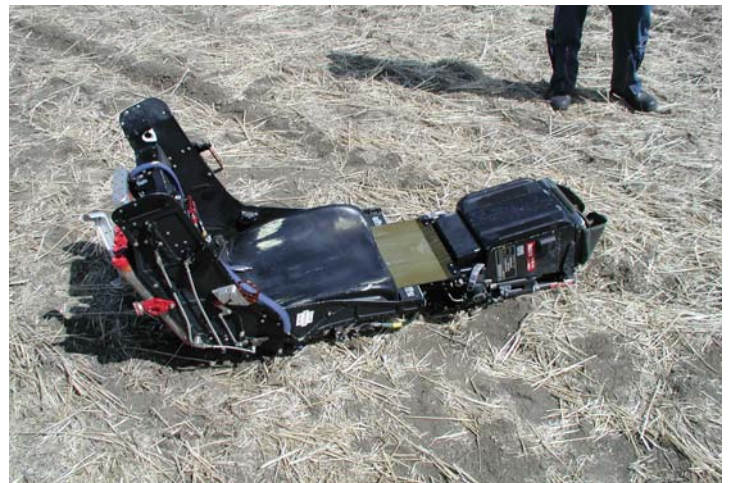
Comme membres de l'équipe d'intervention d'urgence, les techniciens en systèmes d'évacuation de l'endroit ont procédé au désarmement des sièges. Après avoir fixé les goupilles aux sièges, les percuteurs ont été enlevés du dispositif explosif des sièges.

La pression résiduelle dans les conduites et les culasses présentent un sérieux risque d'explosion pour les membres du personnel comme dans ce cas-ci où certaines culasses se sont déclenchées. Aussi, les gaz d'échappement libérés par des cartouches

peuvent être toxiques. Ni les techniciens en système d'évacuation, ni le personnel OSCER (Contrôleur sur place - Réaction en cas d'accident), ni aucun autre membre du personnel d'intervention n'étaient au courant du danger. Ils n'avaient donc pas revêtu l'équipement de protection individuelle approprié, comme les gants, le casque et les appareils respiratoires.

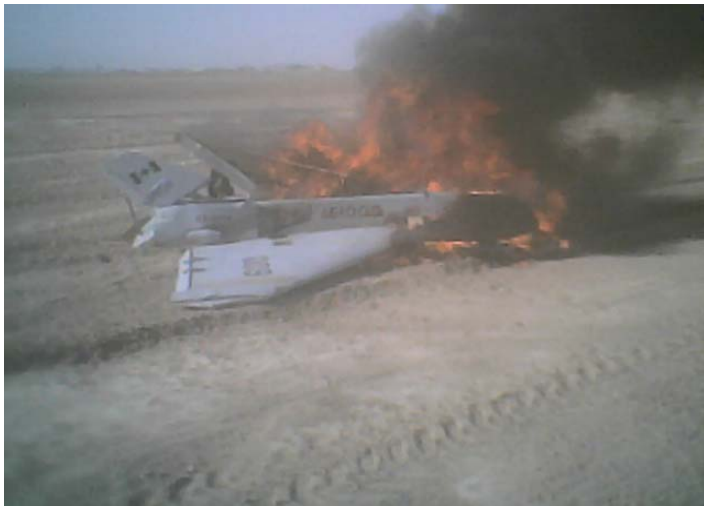
Le deuxième accident est arrivé le 26 mai 2006 en Afghanistan. Un engin télépiloté Sperwer CU-161 s'est écrasé durant la phase de récupération en vol lorsque le parachute ne s'est pas ouvert. L'engin est descendu rapidement et a explosé lors de son impact au sol. L'incendie qui a suivi l'impact a complètement détruit l'aéronef.

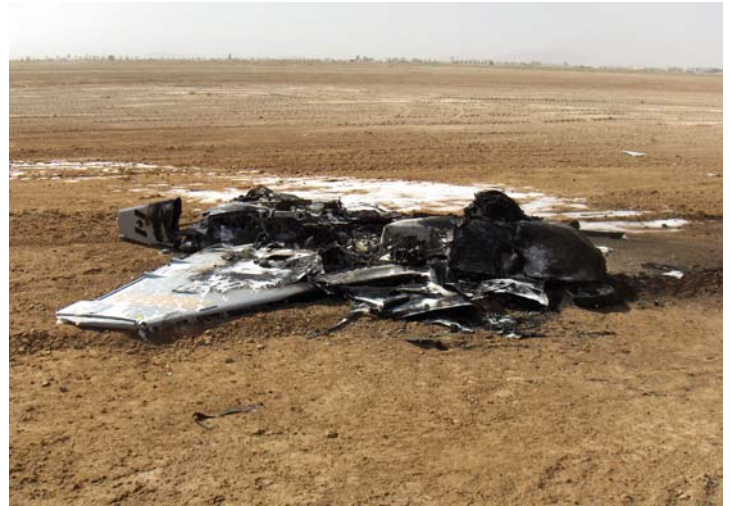
À la suite de l'écrasement, le personnel de récupération du contingent de Kandahar a été déployé sur les lieux.

Utilisant les directives provenant du plan de récupération de véhicule aérien en difficulté (DARP), ils ont procédé à la récupération de l'aéronef et au nettoyage des lieux de l'écrasement. Cependant, le plan de récupération ne parlait pas du risque que présentent les fibres de carbone brûlées, ni des instructions pour protéger le personnel responsable qui devait nettoyer et manipuler ce type de matériau. Sans connaître ces renseignements et dépourvus d'équipement de protection individuelle, les membres de l'équipe de récupération ont été exposés à une matière potentiellement dangereuse.
